Ministero delle Infrastrutture e dei Trasporti

DIREZIONE GENERALE PER LE INVESTIGAZIONI FERROVIARIE

**Relazione d'indagine sull'incidente ferroviario occorso il
06-06-2012 al treno n. 44213 di RTC nella stazione di
Bressanone**

Roma, 14 maggio 2014

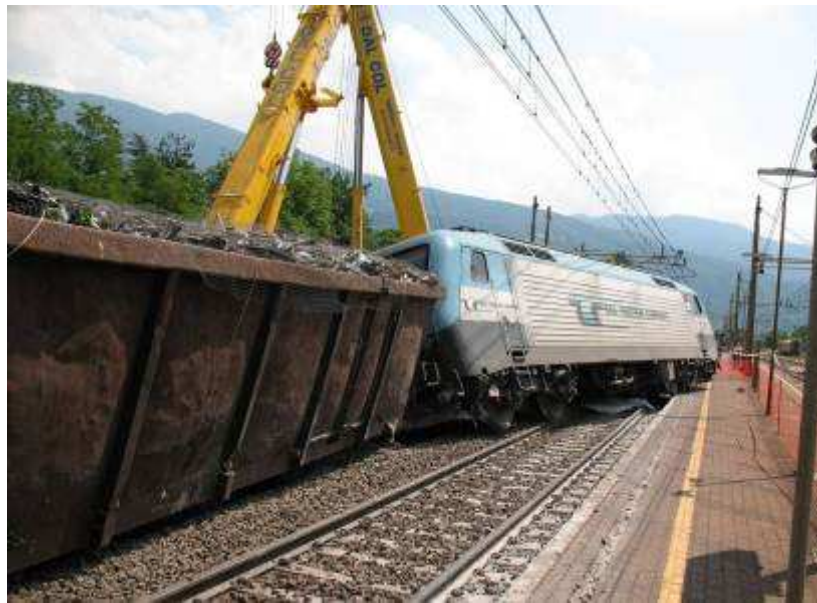
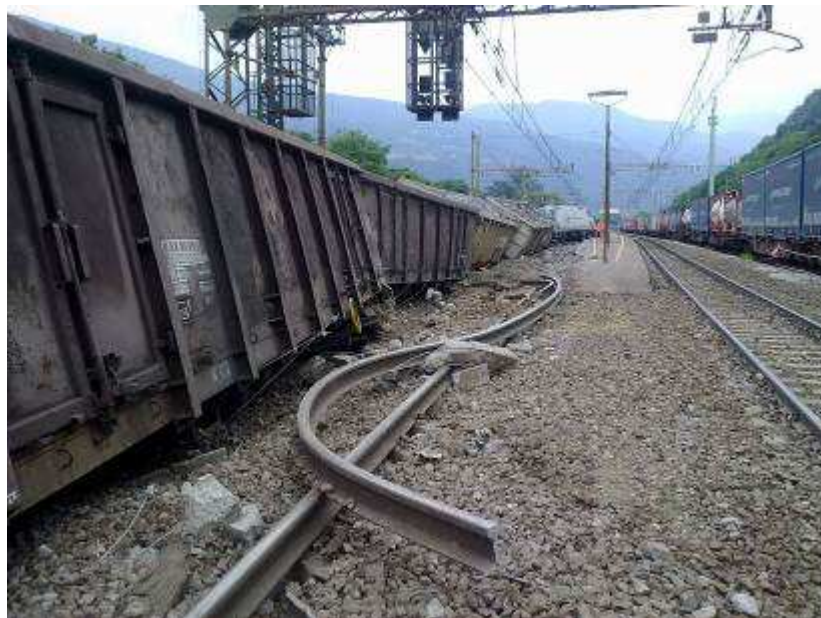
Figura 1

Allo stato di quiete (vedi figure 1 e 2) il treno si presentava con la locomotiva sviata e intraversata, col carrello anteriore appoggiato sul marciapiede della banchina posta tra i binari 2 e 3. Alla locomotiva era attaccato il primo carro che si presentava, sviato, inclinato e con due sale con ruote scalettate. A circa 10,5

m. dal secondo carro si trovava il terzo carro, anch'esso sviato e parzialmente inclinato. Sono sviati ulteriori 7 carri per un totale di 9 dei quali, il sesto, si è intraversato e ha perso il carico, mentre l'ottavo ha tamponato il settimo infilandosi per circa 3,5 metri nella cassa dello stesso. Il decimo carro, il primo rimasto in linea di marcia, presentava il respingente anteriore lato destro rotto.

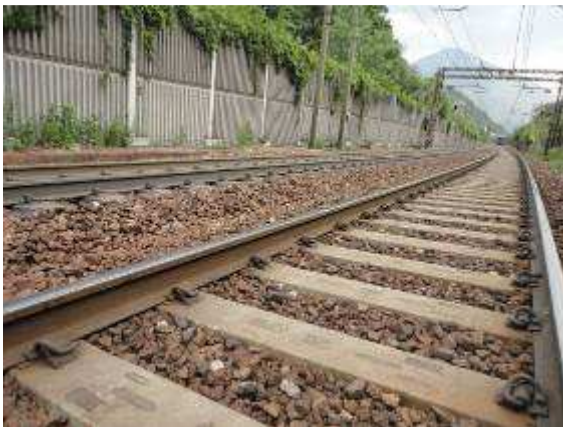
Figura 7

del 1° carro a causa dello scalettamento e conseguente riduzione della distanza interna tra le ruote di una delle sale; tale ruota è scesa dalla rotaia procurando danni al dispositivo (tipo Pandrol) di fissaggio della rotaia stessa alle traverse. Procedendo nel senso di marcia del treno, alla distanza di circa sei metri dal primo punto di svio, sono stati rilevati dei segni di sormonto lasciati da una ruota sulla rotaia sinistra, il cui bordino ha percorso circa 150 metri. (Nel seguito vengono riportate le foto n. 7, 8, 9 e 10 scattate da RFI, caratterizzanti le due situazioni citate).

Punto di rilevazione primi segni (Foto RFI)

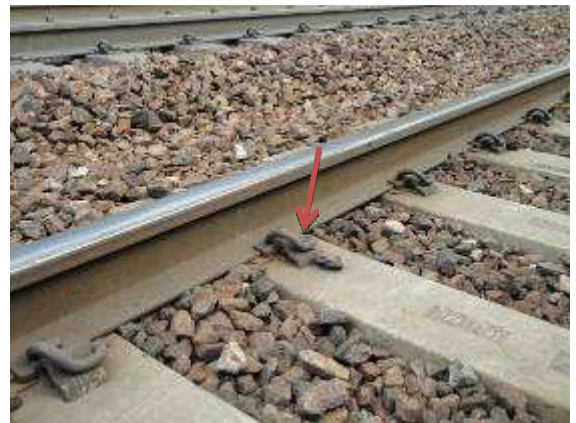
Figura 8

Rilevazione primi segni – particolare Pandrol(Foto RFI)

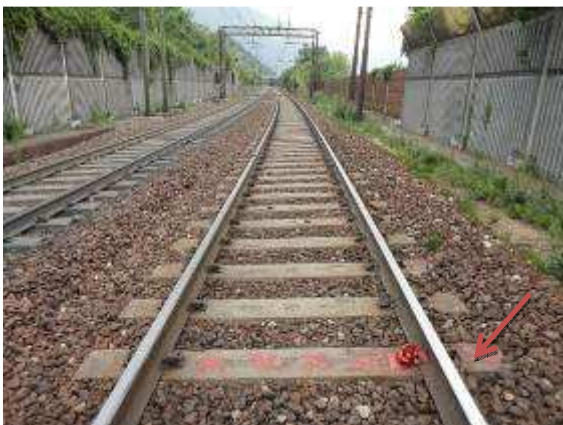
Figura 9

Punto di sormonto ruota sinistra – (Foto RFI)

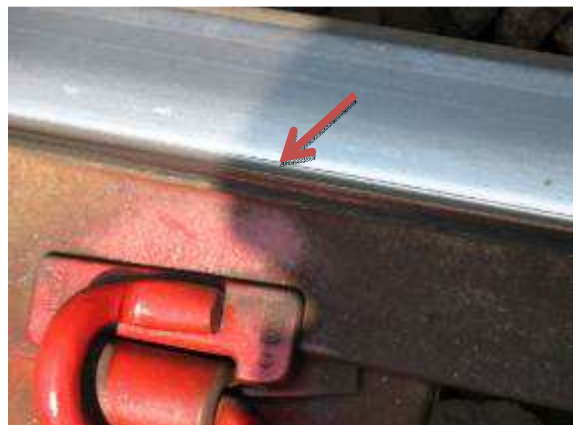
Figura 10

Punto di sormonto – particolare-(Foto RFI)

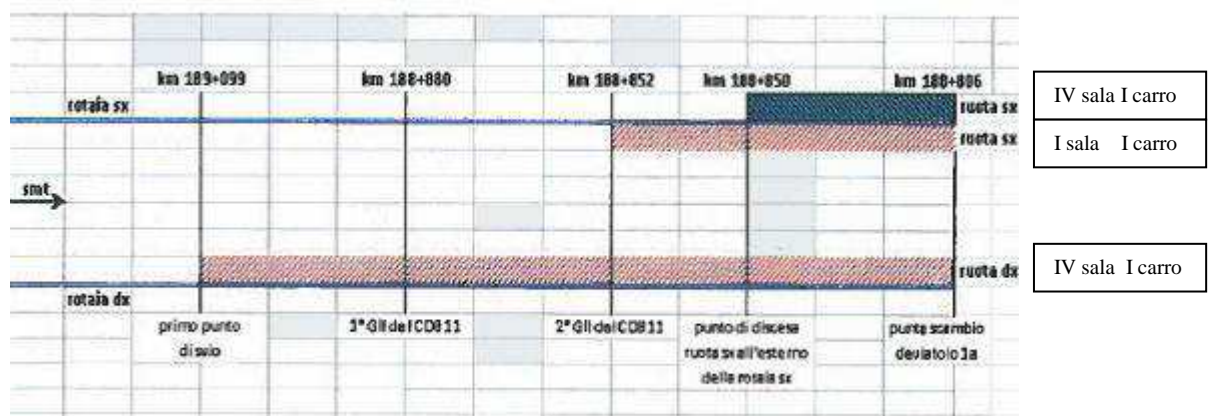
Figura 11

Dopo la chilometrica 188+850, quindi, si ritiene che mentre il primo asse abbia proceduto con la ruota SX scalettata all'interno del binario, il quarto asse lo abbia fatto con la ruota DX scalettata all'interno del binario e con la ruota SX non scalettata, che sormontava la rotaia e lasciava dei segni all'esterno del binario. Alla chilometrica 188+806, a 293 metri dal punto di svio, il treno ha incontrato il primo deviatoio dispari (1a del piano schematico di stazione).

In figura 11 è riportata la rappresentazione schematica dei segni delle ruote rilevati dal primo punto di svio fino al deviatoio 1a della stazione di Bressanone.

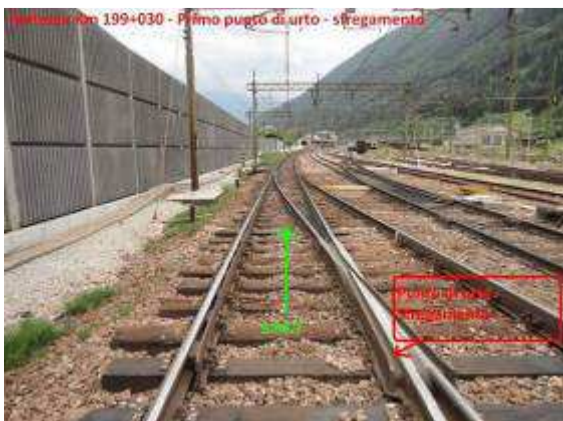
Figura 12
Fortezza segni deviatoio 25a (Foto RFI)

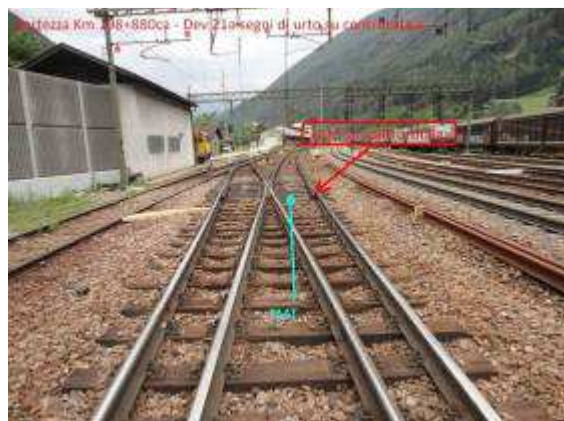
Figura 13
Fortezza segni deviatoio 21a (Foto RFI)

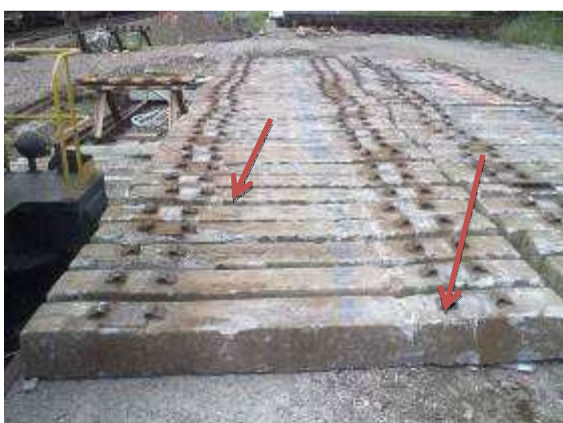
Si ritiene, in conclusione, che in un primo tempo la ruota destra del quarto asse sia rimasta sollevata (sostenuta dalle altre ruote del medesimo carrello), seppure muovendosi all'interno delle due rotaie di corsa e perciò internamente alla posizione normale, ed abbia toccato alcuni sistemi di ritenuta. Successivamente, la stessa ruota avrebbe proseguito sulle traverse (i segni sono chiaramente evidenti sulle traverse in c.a.p. e sugli scambi sequestrati, figg. 14 e 15). Si notano anche altri segni di ruote diverse, sicuramente quella di sinistra del primo asse e presumibilmente anche quella di sinistra del quarto asse (non scalettata).

Figura 14
Segni di rotolamento delle ruote sulle traverse sequestrate (Foto RFI)

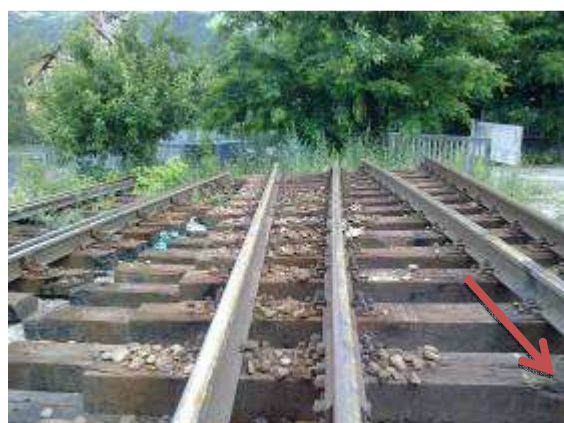
Figura 15
Segni di rotolamento (bruciatura) sui deviatoi (Foto RFI)

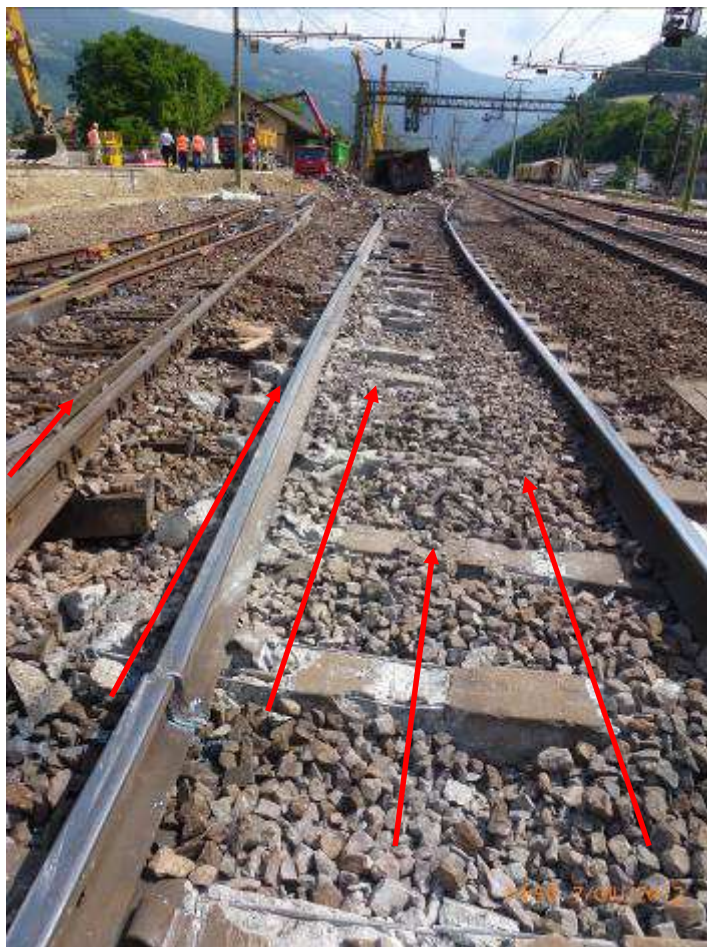
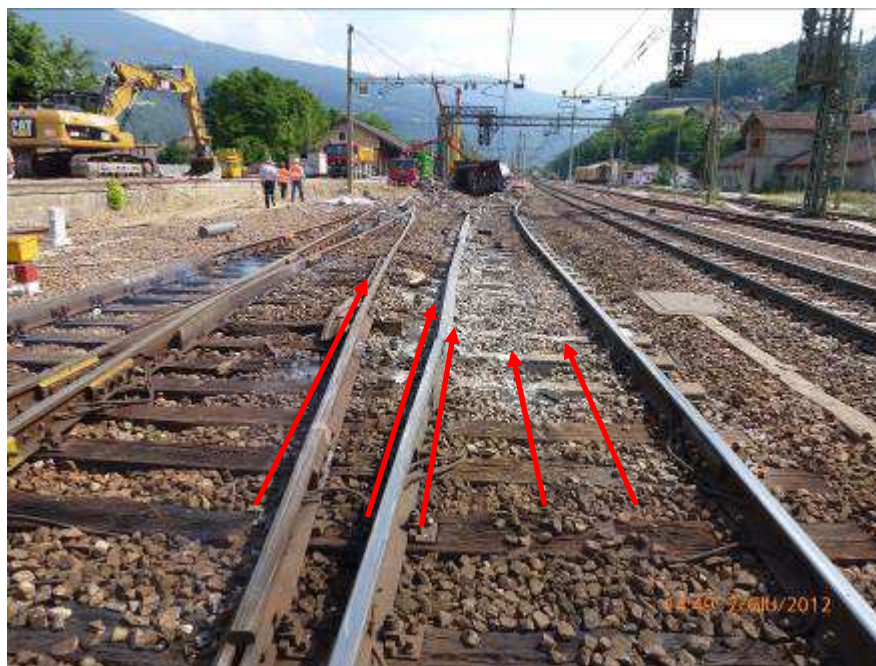
Figura 16

Dopo il deviatoio 5a si rilevano vari segni di svio; a questo punto probabilmente, anche la ruota DX del primo asse del I carro sarebbe sviata (figg. 16 e 17).

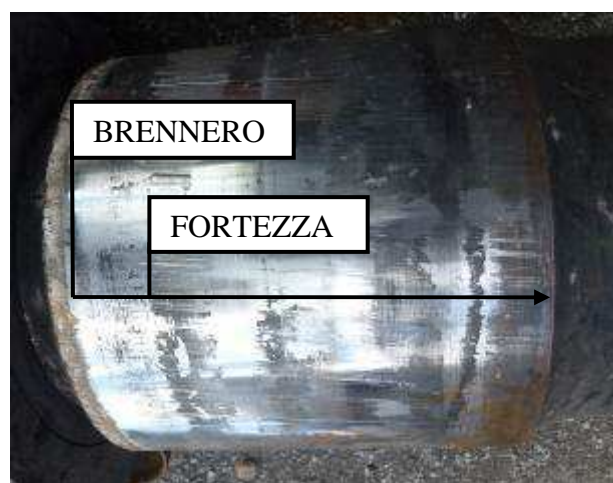
Per ultimo, si è ritenuto di verificare se l'infrastruttura sarebbe stata in grado, tra Brennero e Fortezza, di generare le sollecitazioni centripete di entità sufficiente a produrre lo scalettamento di circa 2,5 cm della ruota DX del 4° carro (fig. 18), come risulta dai segni rilevati a Fortezza e dalla relazione di RFI (all. 28). Tali sollecitazioni potrebbero generarsi su delle curve a SX che, come si vede dalla figura 19, sono presenti in detta tratta, si aggiunge inoltre che, poco prima di Fortezza, e cioè tra le località Le Cave e Mezzaselva (fig. 20), la linea presenta in un tratto di circa 2 km cinque curve alternate SX-DX-SX-DX-SX e che, tra la seconda(DX) e la terza(SX), e tra la quarta(DX) e la quinta(SX) di esse corre una distanza di circa 200m, rispettivamente. Considerando che il treno era lungo (all.4) 344m+20m del locomotore, questo significa che consecutivamente, mentre la testa del treno impegnava una curva SX la coda stava ancora impegnando una curva DX, producendo così sollecitazioni aggiuntive al treno stesso; è possibile che si possa essere generato, in tali condizioni, per due volte consecutivamente, un "effetto frusta". Da notare che i segni paralleli presenti nella zona di caletto sull'assile IV ruota DX (sala B lato B) iniziano subito dopo quei circa 2,5 cm che sono stati rilevati a Fortezza. Riducendosi la superficie tra il mozzo della ruota e l'assile, lo sforzo tangenziale necessario a spostare ulteriormente la ruota verso l'interno diminuisce e lo scalettamento diviene inarrestabile.

Figura 18- sala B lato B (IV sala lato DX)

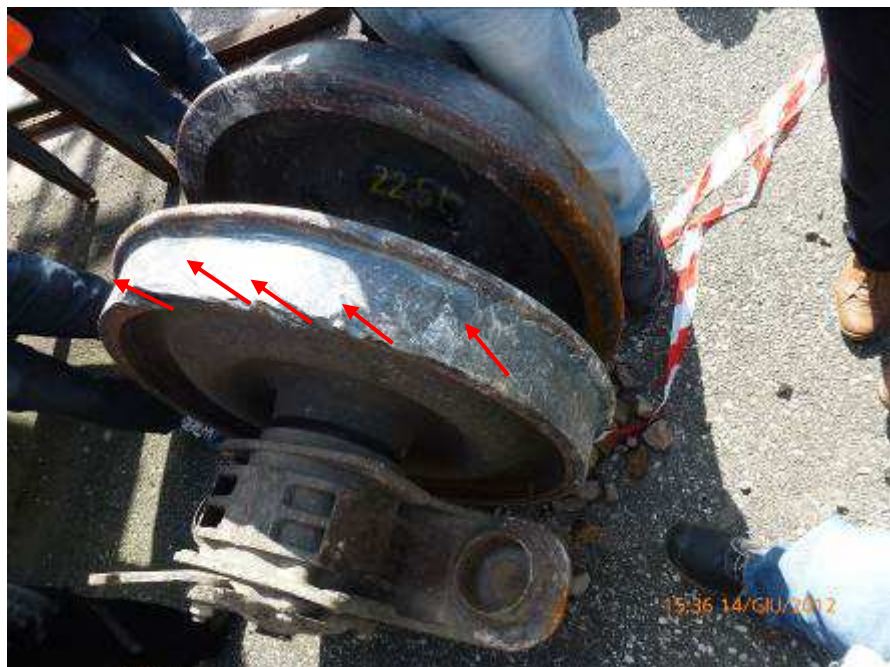
- SALA B LATO A (IV assile - ruota SX s.m.t.) : questa ruota non è scalettata; i valori dell'interferenza misurati in Lucchini relativi a questo accoppiamento ruota-assile sono risultati compresi tra 0,19mm e 0,24mm. Osservando attentamente le incisioni presenti sulla superficie di questa sala (fig.21) si nota che esse presentano le seguenti particolarità:
 - molte di esse sono sostanzialmente parallele
 - la maggior parte di queste incisioni parallele sono riscontrabili in un'area ben definita della ruota e dunque non uniformemente distribuite su questa.

Figura 21– sala B lato A – (segni sulla ruota SX del IV assile)

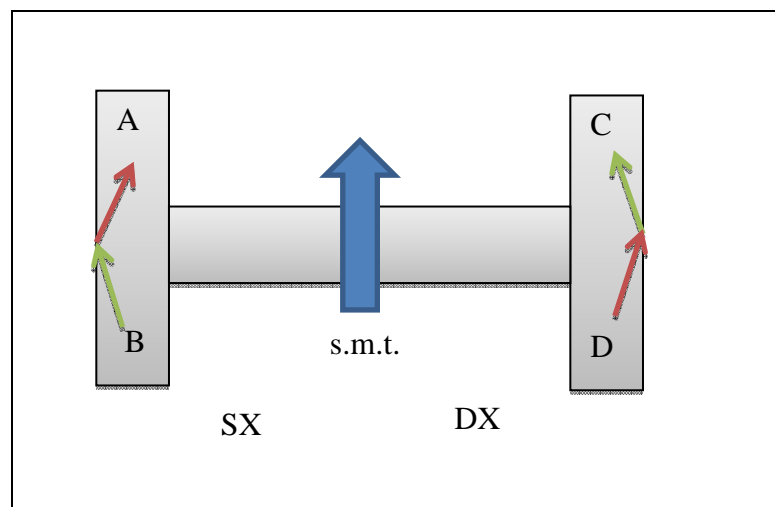
Figura 22

Il fatto che dette incisioni siano sostanzialmente parallele è indice che l'assile si presentava inclinato rispetto al s.m.t. . In conseguenza si sarebbe potuto realizzare uno dei due seguenti eventi: se avesse scalettato la ruota DX, il carrello avrebbe subito una rotazione in senso orario (visto dall'alto), ovvero se avesse scalettato la ruota SX, il carrello avrebbe subito una rotazione in senso anti orario (visto dall'alto). Dalle incisioni rilevate sulla ruota lato A del IV assile si evince che tale ruota era una ruota SX e conseguentemente la ruota lato B del IV assile era una ruota DX. Si cercherà di giustificare brevemente tale affermazione tramite un'analisi direzionale dell'impatto tra gli elementi dell'infrastruttura e le due ruote del IV assile del I carro; le incisioni che si andranno a ricercare sulle ruote hanno la particolarità di presentare la stessa direzione del s.m.t. .

Come mostrato nella precedente figura 22 (vista dall'alto della sala montata), si possono distinguere quattro tipologie di incisioni longitudinali, indicate con le lettere dell'alfabeto: A, B, C, D; considerato il vincolo

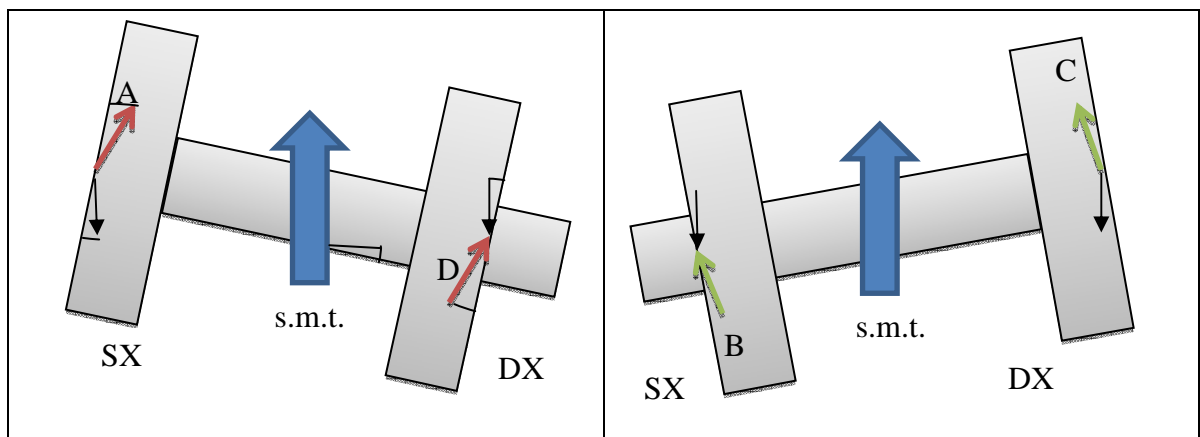
Figura 24

esistente tra le ruote, costituito dall'assile, le incisioni possono ricondursi a solo due coppie (A,D) e (B,C). Come mostrato nelle figure 23 e 24, ove si è tenuto conto dello scalettamento di una delle due ruote, si prospettano due possibilità secondo cui possa essersi verificato l'evento; in tali figure le frecce in nero rappresentano sempre le frecce colorate, ma con una rotazione dell'assile di 180°, parallele alla direzione di marcia del treno e posizionate nella zona di contatto.

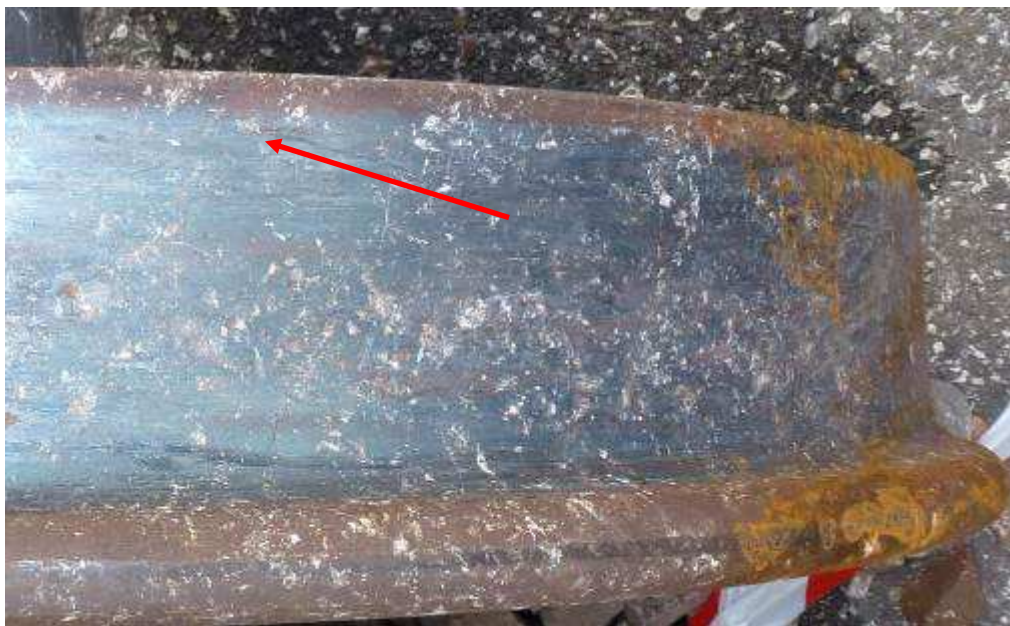
Figura 25– sala B lato B (segno sulla ruota DX del IV assile)

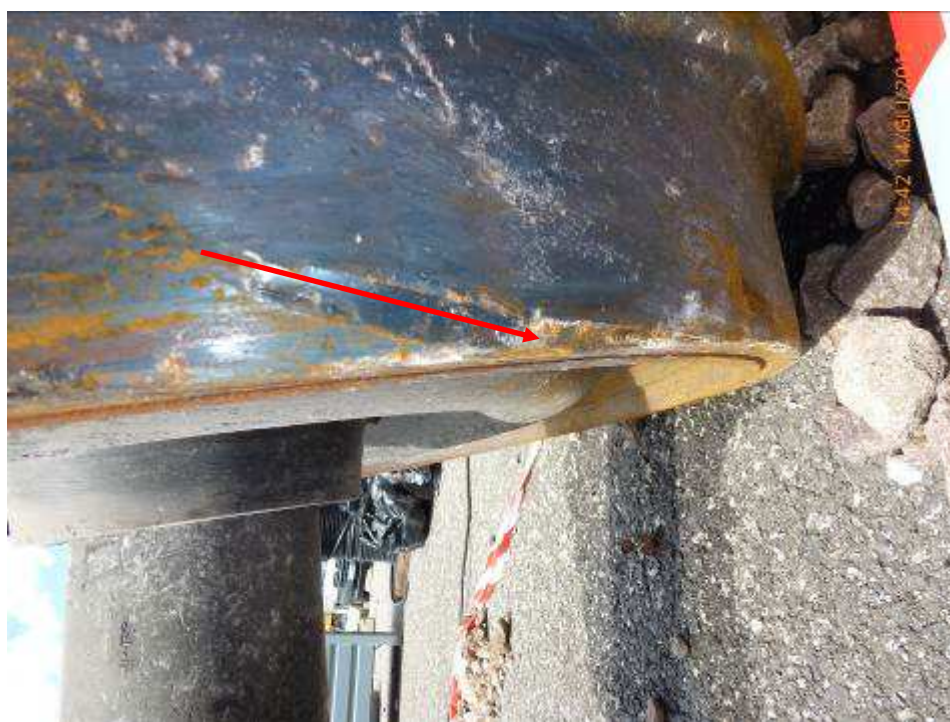
Figura 26 – sala B lato B (segno sulla ruota DX del IV assile)

Ne consegue che, come è stato già detto, la sala B lato A era una ruota SX, mentre la sala B lato B era una ruota DX. Una riprova di quanto detto la si ha anche dall'esame di altri due elementi:

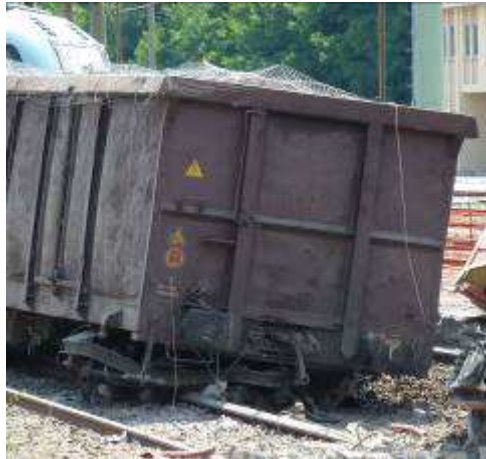
- La posizione finale del II carrello del I carro che, come si può notare dalla figura 27, era ruotato in senso orario (visto dall'alto).

Figura 27 – parte posteriore del I carro

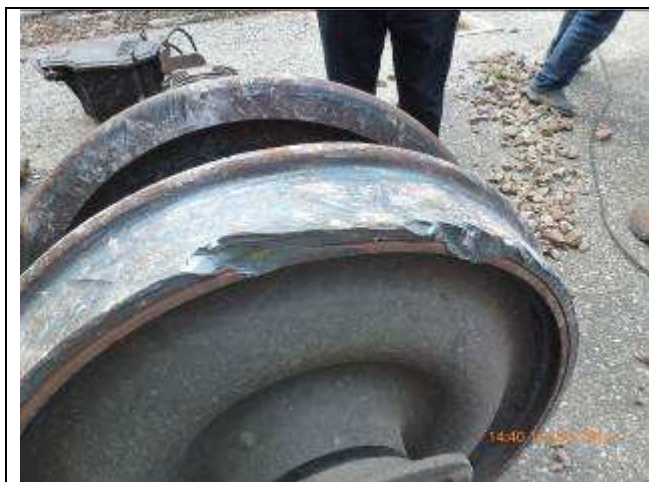
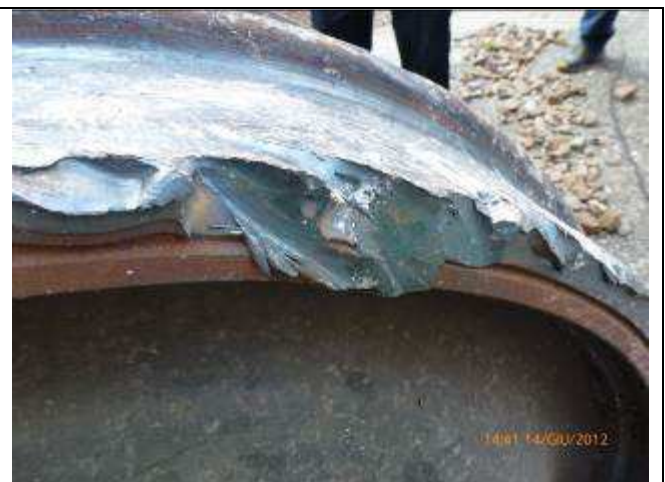
della superficie di rotolamento della ruota in oggetto non può che essere aumentata. Una differenza di frenatura da tra le ruote SX e DX di una stessa sala produce, inoltre, una coppia di forze che porta a far ruotare il carrello in senso anti orario, generando una forza centripeta sulla ruota DX che si va a sommare alle forze centripete che si generano in curva; tale fenomeno, in genere, non è in grado di provocare alcuno scalettamento, a meno che non intervengano altre problematiche.

Figura 28 – sala B lato A (ruota SX del IV assile)

Figura 29– sala B lato A (ruota SX del IV assile)

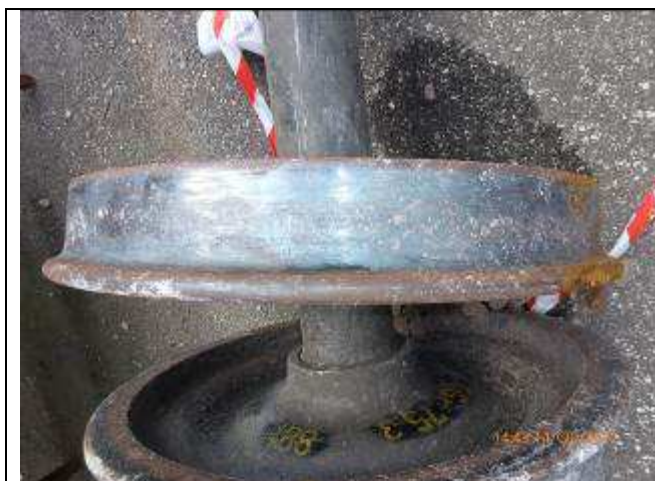
Figura 30– sala B lato B (ruota DX del IV assile)

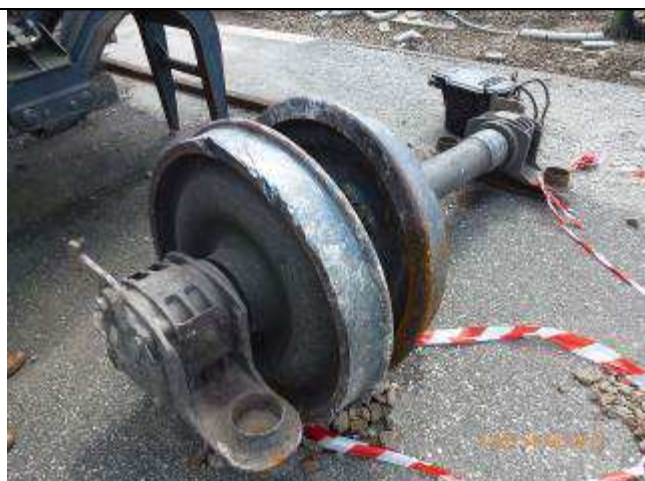
Figura 31– sala B (ruota SX e DX del IV assile)

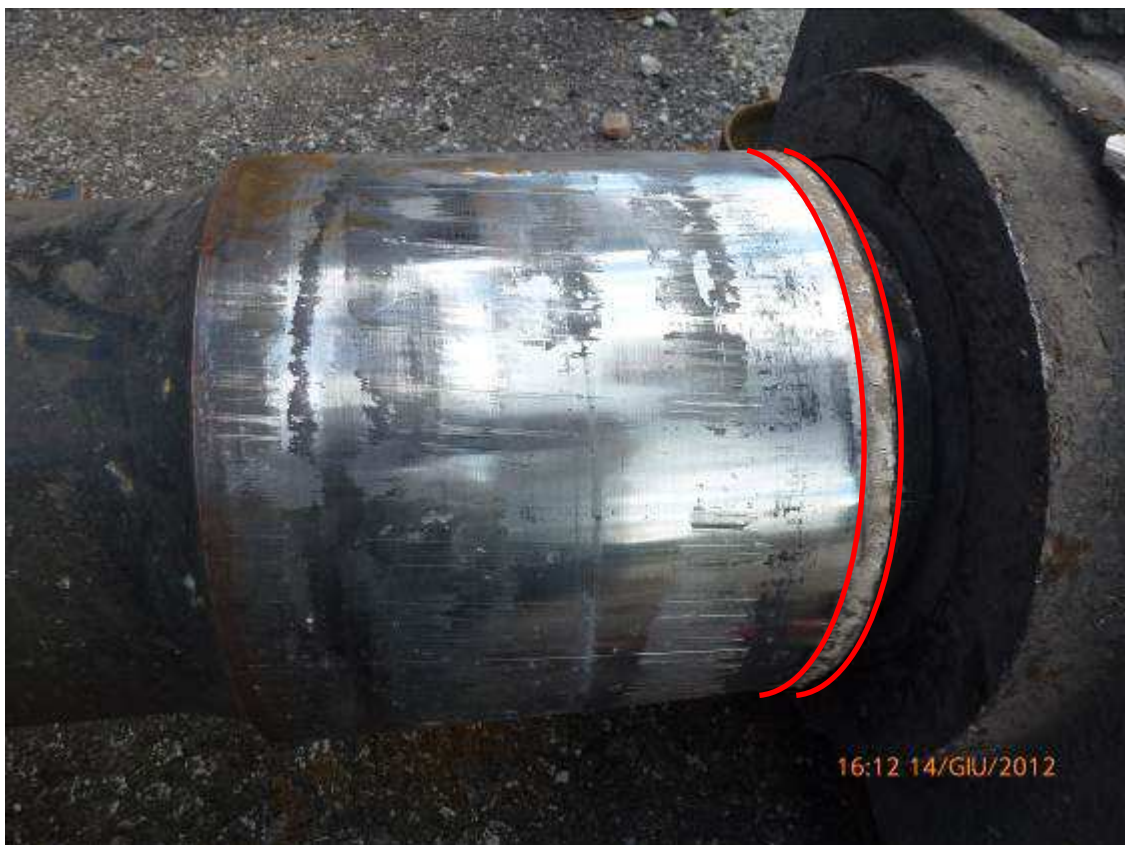
condizioni di caletto che vengono effettuate con l'utilizzo della Loctite 232. E' possibile inoltre che in fase di caletto sia stato girato, erroneamente, l'assile prima di calettare le ruote accoppiando il lato A dell'assile con la ruota B e il lato B dell' assile con la ruota A; in tal modo, stando ai documenti dichiarati in ZOS (all. 46b) si avrebbe per il IV assile, ruota lato A (mozzo di 201,01 mm, assile di 201,20 mm) un'interferenza di **0,19 mm** invece dei 0,18 mm dichiarati e per la ruota lato B (mozzo di 201,02 mm , assile di 20,19 mm) un'interferenza di **0,17mm** invece dei 0,18mm dichiarati. Ciò potrebbe giustificare, in parte, sia il valore molto alto di interferenza misurato in Lucchini sulla sala B lato A, sia quello molto basso misurato sulla sala B lato B e si spiegherebbe anche il motivo per cui in fase di caletto la sala B lato B abbia un valore così basso, come verrà illustrato in seguito.

Figura 32 – sala B lato B (ruota DX del IV assile)

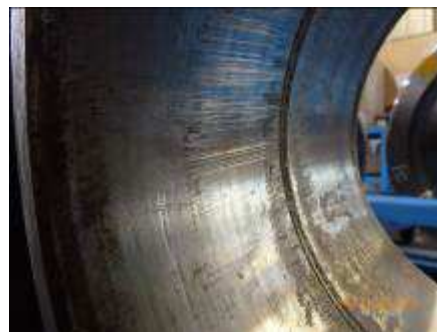
Inoltre nella parte interna del mozzo della ruota della sala B lato B si notano dei segni paralleli che ad un certo punto si interrompono tutti lungo una linea circolare; ciò potrebbe far pensare che nelle zone prive di linee orizzontali il valore dell'interferenza sia stato, nel momento del calettamento, minore rispetto alle zone del mozzo aventi le incisioni orizzontali (figura 33).

Figura 33 – sala B lato B (ruota DX del IV assile)

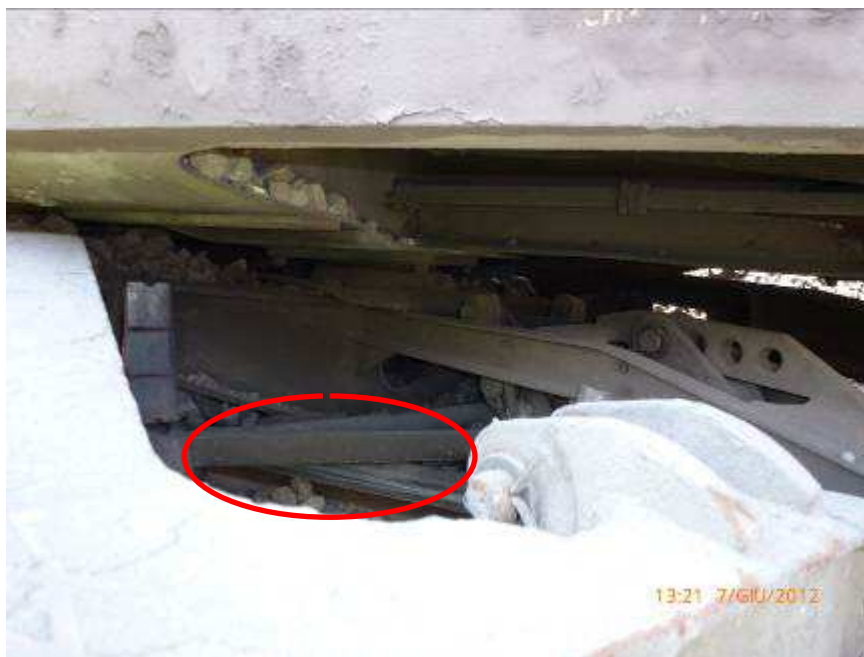
Una ulteriore conferma che la ruota SX del IV assile non ha scalettato, si evince dall'esame della fig. 42; si nota come l'alloggiamento di tale ruota non mostra segni di contatto tra la ruota e le parti metalliche adiacenti, segni che invece sono particolarmente evidenti per la ruota SX della I sala (figg. 43 e 44) e per la ruota DX della stessa sala (fig. 45).

Figura 42 – alloggiamento ruota SX del IV assile

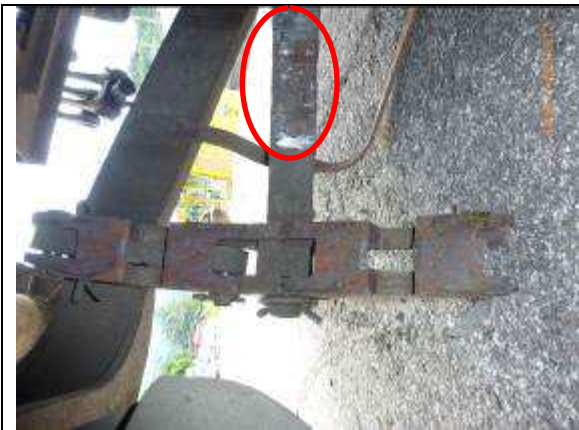
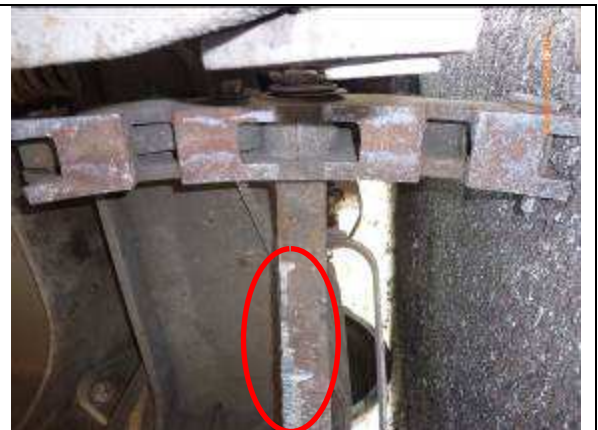
Figura 43-alloggiamento ruota SX del I assile

Figura 44-alloggiamento ruota SX del I assile

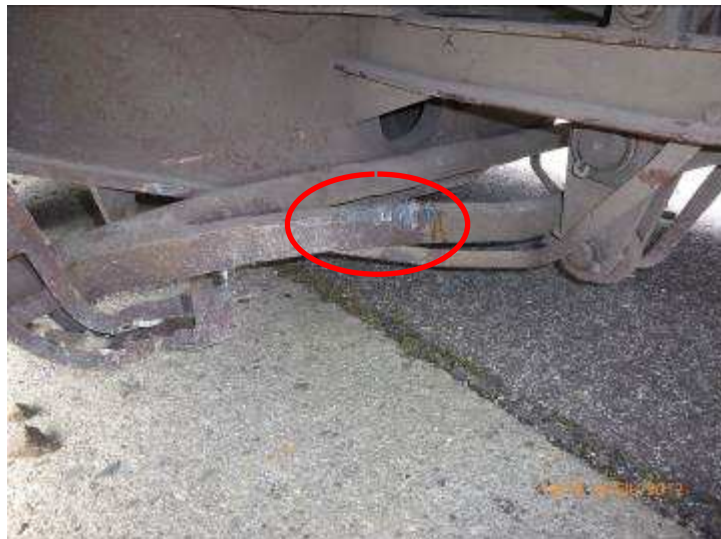
Figura 45-alloggiamento ruota DX del I assile

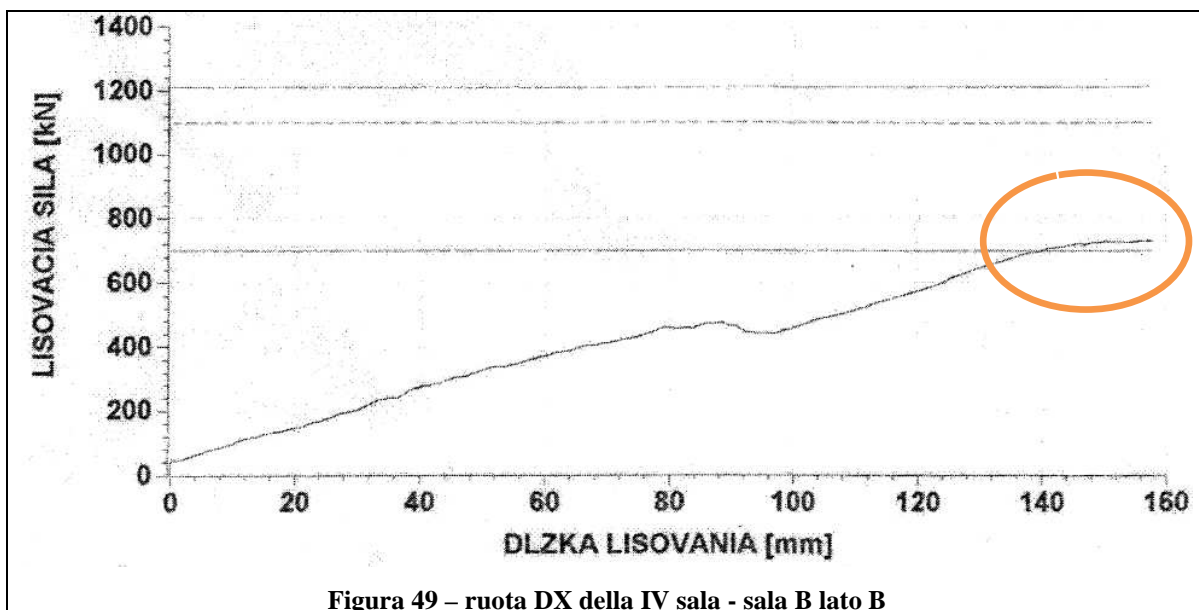
Come si può notare dalle figure precedenti, la ruota DX della IV sala, cioè la sala B lato B, è quella che presenta il “peggiore” diagramma di caletto (fig. 49) se si considera il fatto che il massimo della forza di caletto è stato di **729,9 kN** contro gli 867,8kN della ruota SX della IV sala, gli 856,3kN della ruota SX della I sala e gli 880,9kN della ruota DX della I sala; quindi, detta ruota presenta un dato prossimo al limite inferiore per l’acceptabilità del diagramma stesso, limite che è posto a 700kN (come da allegati 46a e 46b).

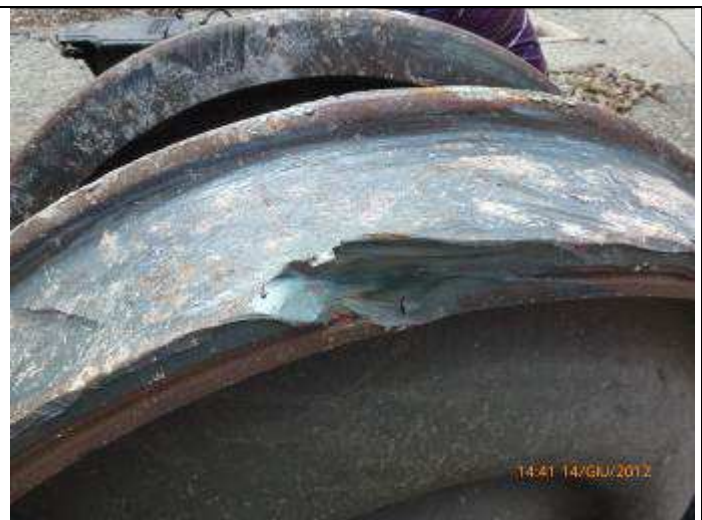
possibili temperature raggiunte dalle ruote al momento dell'incidente, colore che è lo stesso di quello rilevato su altre ruote (fig.82). Il colore del metallo esposto a riscaldamento è dato dallo spessore dell'ossido che si crea sul metallo stesso; in tal caso è ragionevole pensare che la superficie di rotolamento delle ruote del I carro, al momento dello svio fosse compresa tra 330°C e 270°C (fig.83).

Figura 82 – ruota SX del IV assile

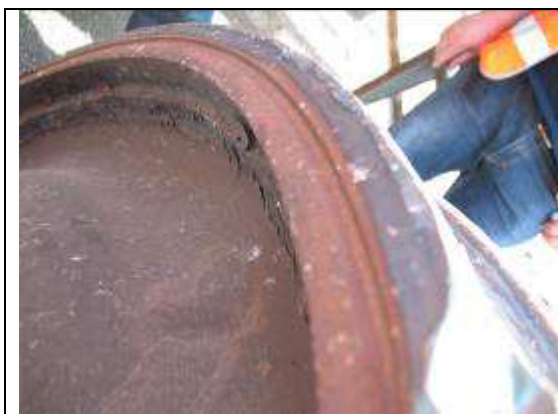
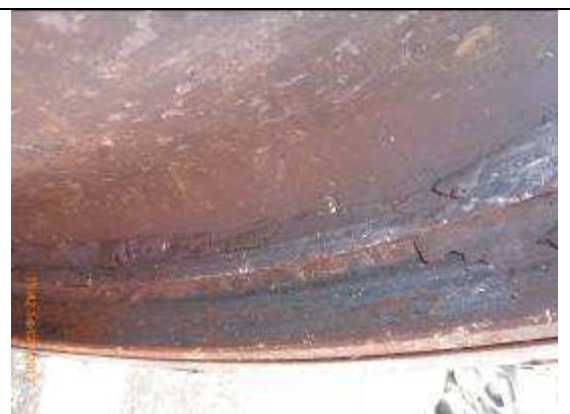
Tali alte temperature hanno comportato lo scrostamento della vernice oltre i 5cm dalla superficie di rotolamento come dalle figg. 84 e 85 (ruota SX del IV assile).

Figura 84 – ruota SX del IV assile

Figura 85 – ruota SX del IV assile
