Ministero delle Infrastrutture e dei Trasporti

DIREZIONE GENERALE PER LE INVESTIGAZIONI FERROVIARIE

**Relazione d'indagine sull'incidente ferroviario occorso il
06-06-2012 al treno n. 44213 di RTC nella stazione di
Bressanone**

Roma, 14 maggio 2014

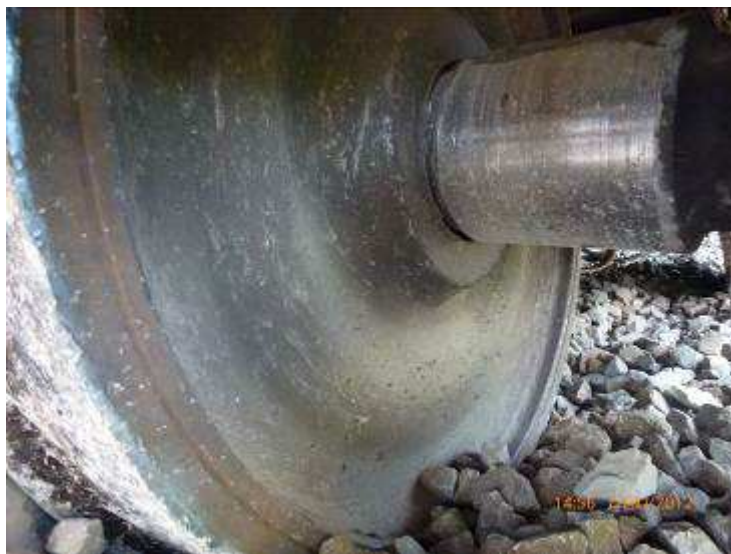
Figura 34 – sala A lato A (ruota SX del I assile)

- SALA A LATO A (I assile - ruota SX s.m.t.) Come si può evincere dai rilievi fotografici effettuati dopo l'incidente, la SALA A LATO A è una ruota SX s.m.t. (figg. 34 e 38) e presenta circa 12 segni circolari (figg. 35 e 36) probabilmente generatisi con gli urti contro l'infrastruttura (fig.37), cioè dal basso verso l'alto con rotazione della ruota sull'assile e con le corrispettive marcature sulla ruota (fig.38). E' presumibile pensare che tale ruota sia stata la seconda ad aver scalettato, considerati i segni rilevati da RFI e il fatto che sia stata l'unica ruota lato SX ad aver scalettato verso l'interno. Inoltre si presume che tale scalettamento sia stato abbastanza lento, visti i segni circolari sull' assile.

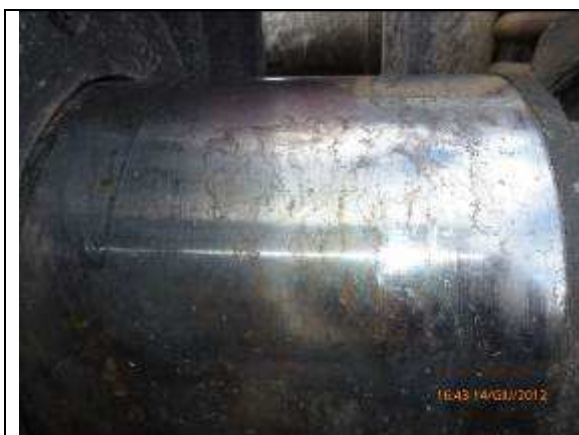
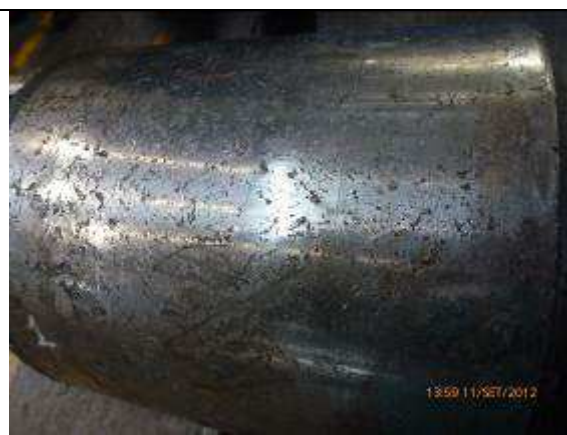
Figura 39 - sala a lato b (ruota DX del I assile)

Figura 40 - sala a lato b (ruota DX del I assile)

- SALA A LATO B (I assile - ruota DX s.m.t.): questa ruota è presumibilmente l'ultima ad aver scalettato, probabilmente poco prima che il vagone si arrestasse. Che si sia trattato di uno scalettamento abbastanza veloce e con il treno a bassa velocità è confermato dal fatto che sull' assile non si vedono segni né cilindrici né assiali (fig. 39), ma si rilevano solo segni di molteplici urti contro il ballast dovuti ad un'intensa aratura dell'assile nel ballast stesso (fig. 40). Si rammenta che il I vagone, nella sua posizione di riposo terminale, è stato ritrovato piegato sulla destra; questo significa che prima dell'arresto, la ruota DX della I sala ha subito un sovraccarico dinamico sia per effetto della frenatura del carro, sia per l'inclinazione a DX subita dal carro; in tale fase probabilmente si è verificato anche il piegamento del I assile (fig.41).

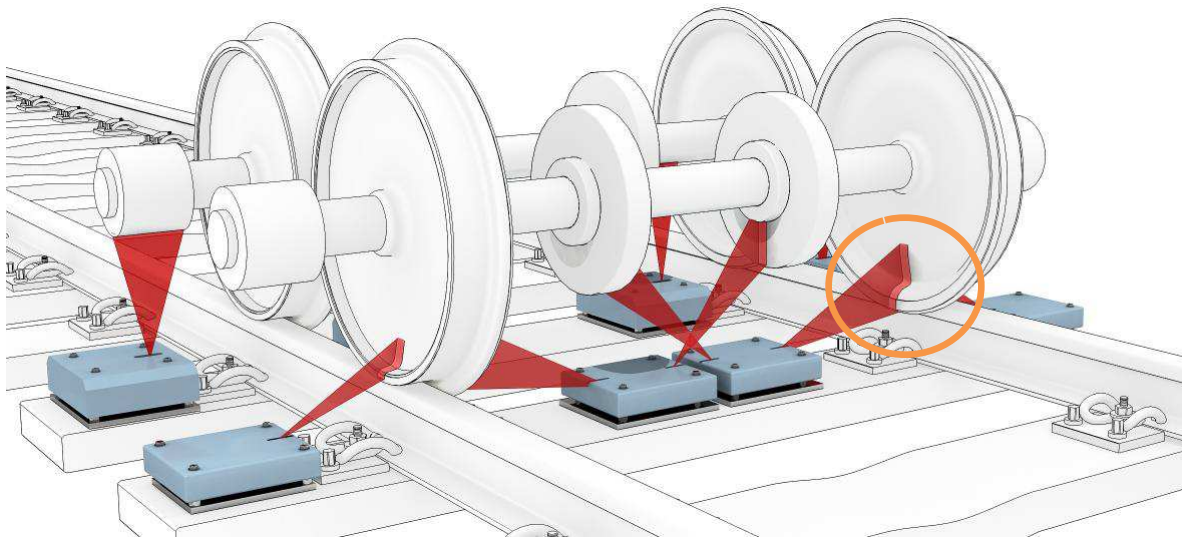
Figura 80

Per quello che concerne il punto di rilevamento della temperatura sulla ruota effettuato al PdC di Fortezza, esso è stato fatto non nel punto di contatto ceppo-ruota, ma sul bordo della ruota come da fig.76 (modello Ducati a 4 moduli, due interni e due esterni alla rotaia), questo significa che la temperatura a Fortezza nel punto di contatto con i ceppi freno era più alta, di almeno 50°C.

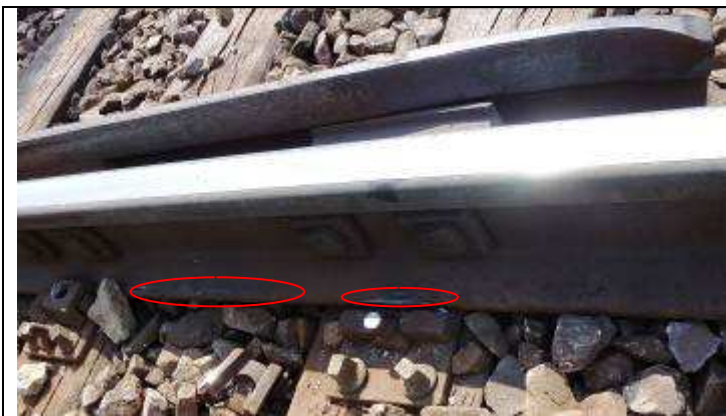
Figura 81

A Bressanone è stata rilevata su una controrotaia (fig. 81) e in altri punti dell'infrastruttura la presenza di un deposito metallico appartenente ad una delle ruote (probabilmente la ruota SX del 4° assile del I carro s.m.t.). Tale deposito metallico, che aveva un color "ciano", è significativo in quanto si è raffreddato molto velocemente e ciò fornisce un'indicazione abbastanza precisa sulle

possibili temperature raggiunte dalle ruote al momento dell'incidente, colore che è lo stesso di quello rilevato su altre ruote (fig.82). Il colore del metallo esposto a riscaldamento è dato dallo spessore dell'ossido che si crea sul metallo stesso; in tal caso è ragionevole pensare che la superficie di rotolamento delle ruote del I carro, al momento dello svio fosse compresa tra 330°C e 270°C (fig.83).

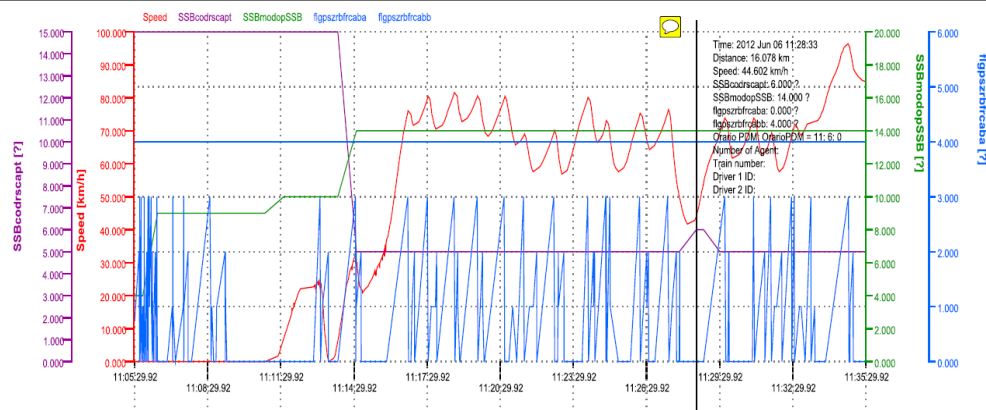
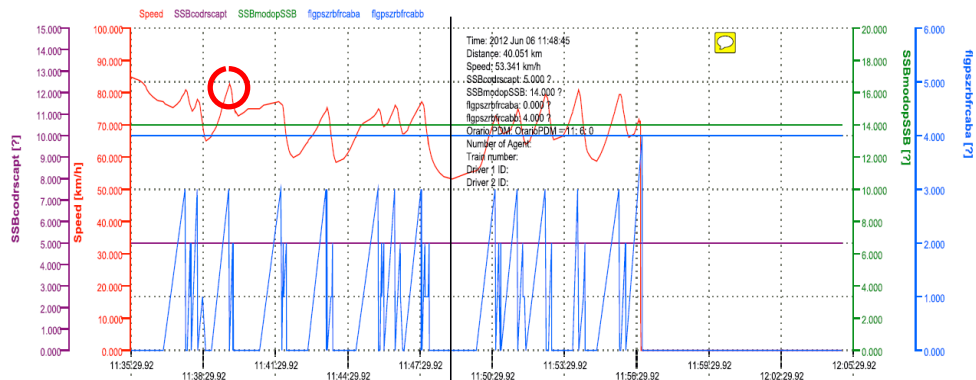
svio, si evince che le velocità assunte dal treno 44213 nelle diverse tratte e sino a Bressanone sono risultate inferiori a quelle ammesse in quelle tratte della linea dal Brennero, tranne in un punto dove si è rilevata, nei limiti di incertezza di misura del Teloc, una velocità che superava quella ammessa per 3 km/h circa (fig.88).

Si è rilevato che il treno è partito dal Brennero con un ritardo 38min., infatti, dalla scheda treno fig.86, risulta che il treno sarebbe dovuto partire dal Brennero alle 10:43 e arrivare a Bressanone alle 11:36, mentre dal Teloc (figg. 87 e 88) risulta che esso è partito alle 11:11 ed è arrivato a Bressanone alle 11:57, quindi sostanzialmente ha impiegato 46min invece di 53min, 7 minuti meno del previsto, superando anche in un punto (fig. 88), di poco, il limite massimo di velocità.

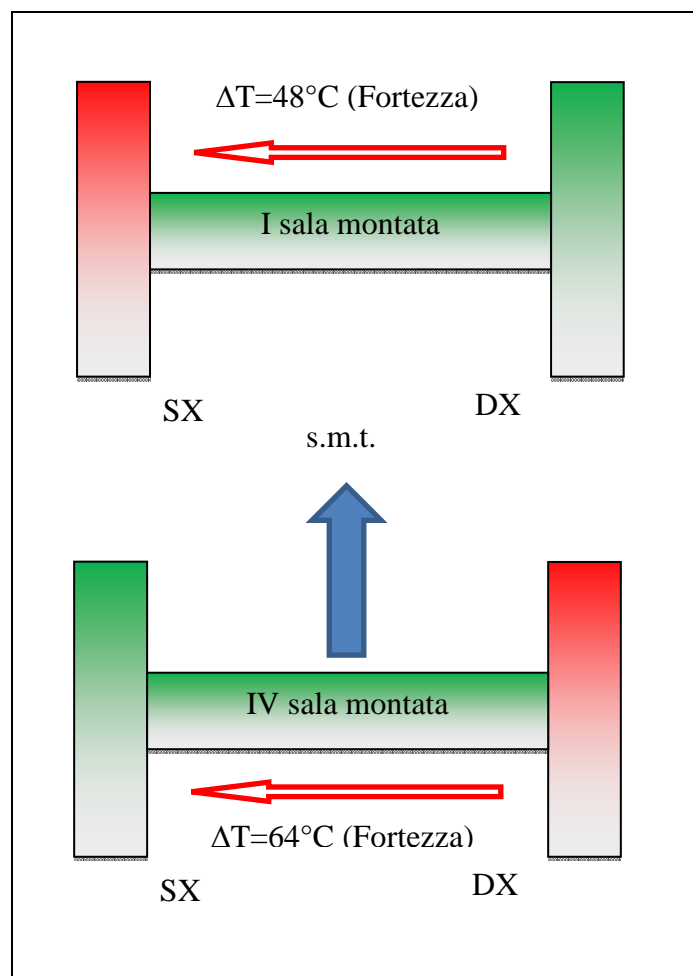
Figura 90

Si cercherà nel seguito di spiegare perché la forte differenza di frenatura tra le ruote SX e DX nella I e della IV sala del primo carro ha rappresentato una concausa, seppur lieve, nello svio. Innanzi tutto c'è da dire che la differenza di temperatura tra il lato SX e DX delle due sale produce una differenza di frenatura tra le due ruote e quindi di forze agenti sulle ruote stesse. In conseguenza si genera una coppia di forze che porta a ruotare in senso antiorario i 2 carrelli del primo carro; se le sale montate fossero state calettate "ad arte" questo non sarebbe stato un problema, visto che si tratta fenomeni che si riscontrano con una certa frequenza; nel caso presente, tali forze si sono generate andando a favorire lo scalettamento di una delle due ruote dell'assile. La ruota che tenderà a scalettare per prima tra quella del lato SX e quella del lato DX, sarà quella col peggior valore di interferenza e col peggior diagramma di caletto (ruota rossa in fig.90).

- il primo scalettamento sulla I sala è stato generato dalla ruota SX, mentre la ruota DX è rimasta temporaneamente unita all'assile;
- il primo scalettamento sulla IV sala è stato generato dalla ruota DX, mentre la ruota SX è rimasta unita all'assile e non ha scalettato a causa del suo buon valore di interferenza, che è risultato a norma.

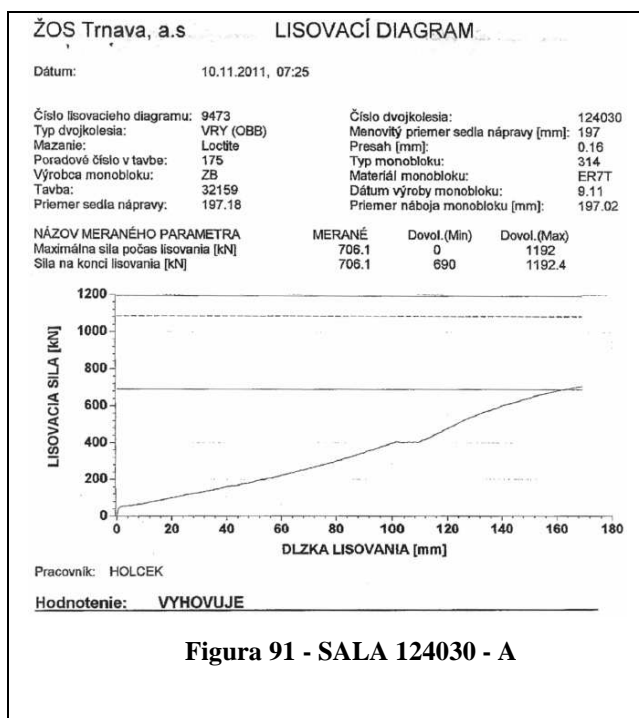
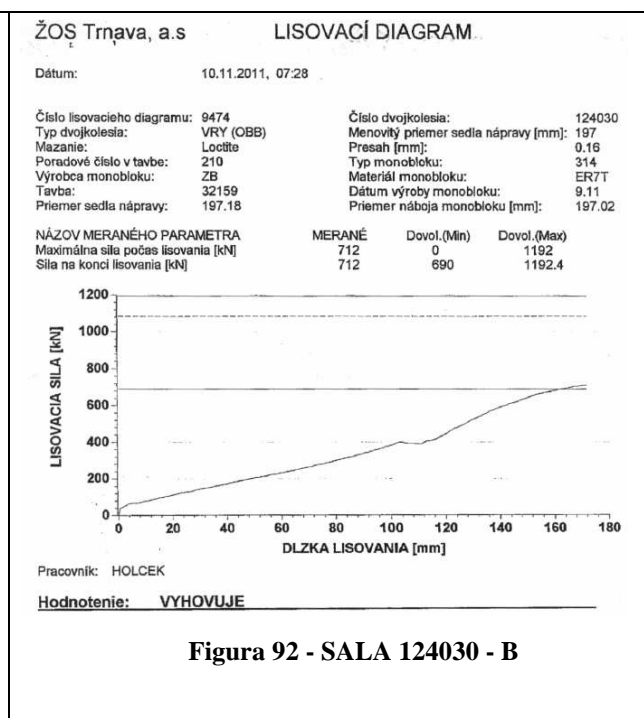
In particolare si è rilevato che la sala montata 124030 (all.49), non appartenente al treno oggetto dello svio, che ha effettuato manutenzione in ZOS il 10-11-2011 mostra in maniera marcata il pericolo che tale sala montata possa generare un doppio scalettamento, sia per il basso valore dell'interferenza (0,16mm) (non conforme né con l'UIC813, né con l'EN 13260) dei due accoppiamenti ruota/assile, sia per il basso valore della massima forza di caletto misurata (706.1kN e 712kN su una soglia minima di 690kN). Si riportano di seguito i diagrammi di caletto delle due ruote di questa sala montata (figg.91 e 92).
